PREFEITURA MUNICIPAL DE PRIMAVERA DE RONDÔNIA

DEMONSTRATIVO DE OBRAS PARALISADAS NO MUNICIPIO

**PARECER TÉCNICO DE ENGENHARIA N° 003/2020**

**Processo Administrativo n° 321/SEMSAU/2014**

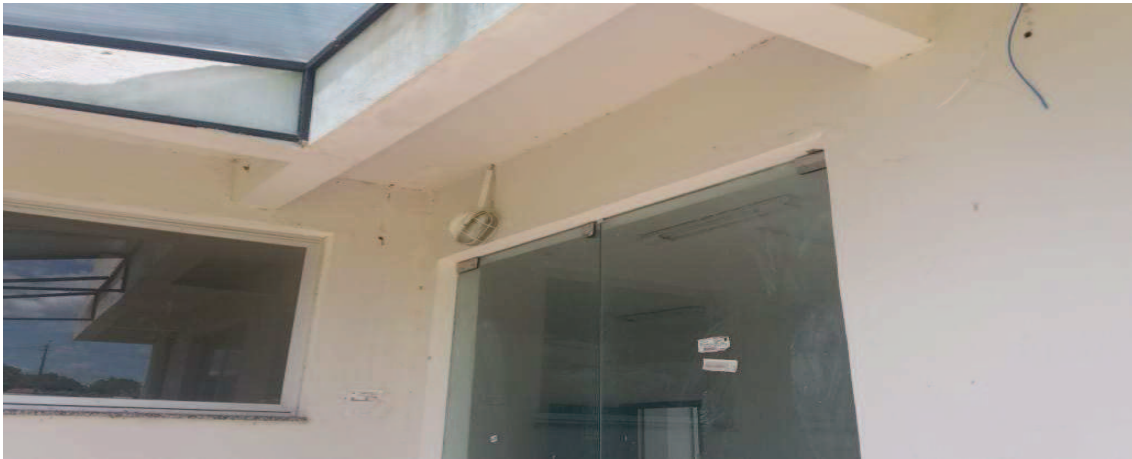
Imagem 01

Iluminação danificada

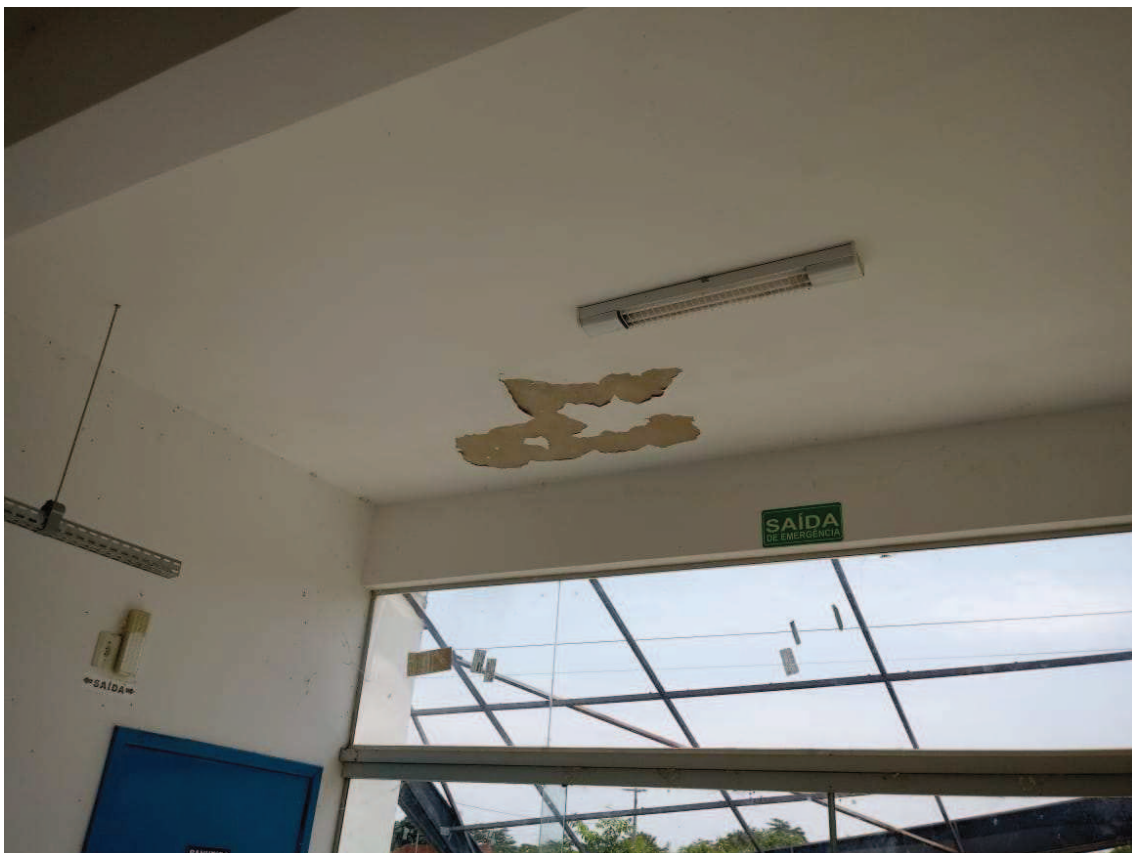
Imagem 02

Pintura em Teto, danificada por infiltração.

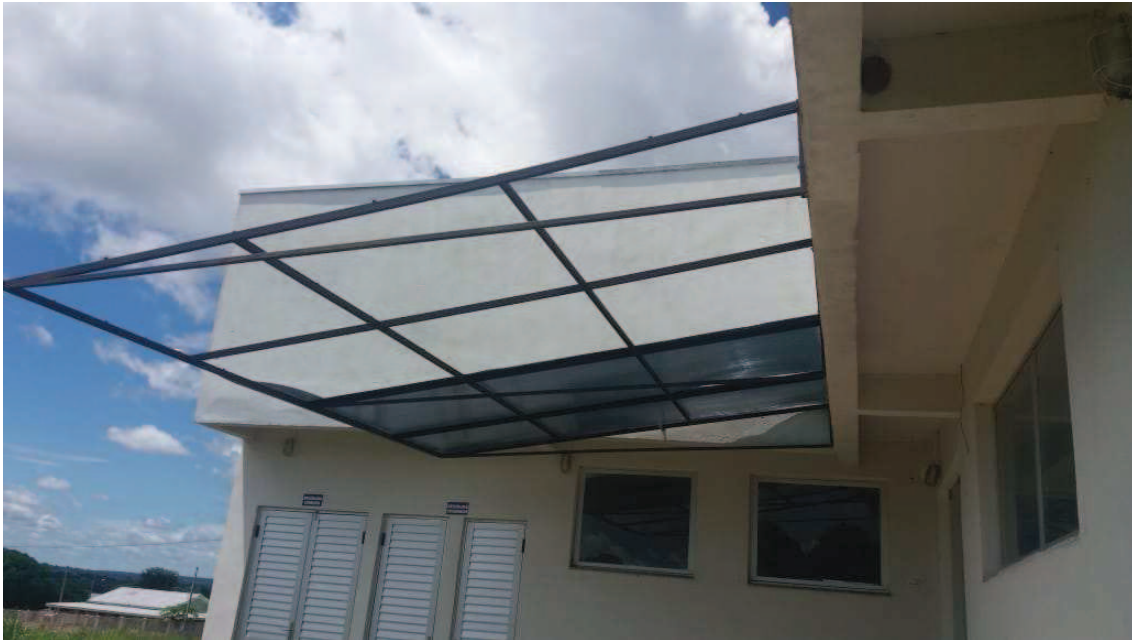
Imagem 03

- VII. A cobertura em policarbonato com estrutura metálica encontra-se danificada e tem sua funcionalidade prejudicada
- VIII. A estrutura metálica da cobertura frontal no espaço destinado ao acesso de ambulâncias segundo o projeto básico encontra-se em colapso, apresenta ruptura quase total de sua fixação que foi visivelmente executada de forma questionável e duvidosa.

Estrutura metálica e cobertura em Policarbonato danificada

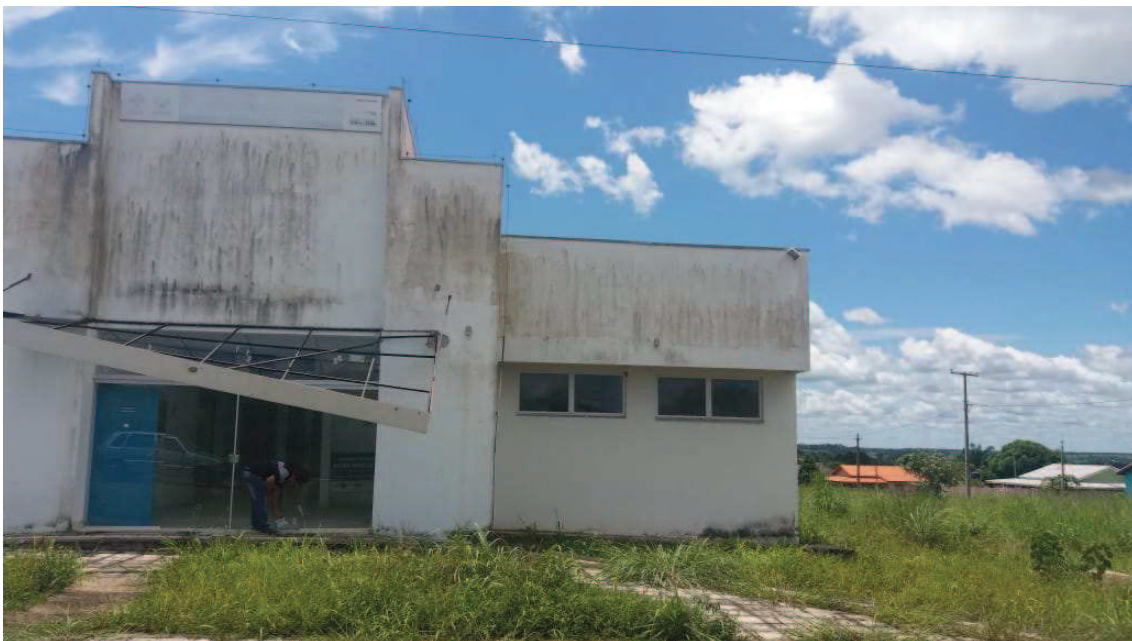
Imagem 04

Fachada com pintura irregular e danificada, estrutura metálica em colapso

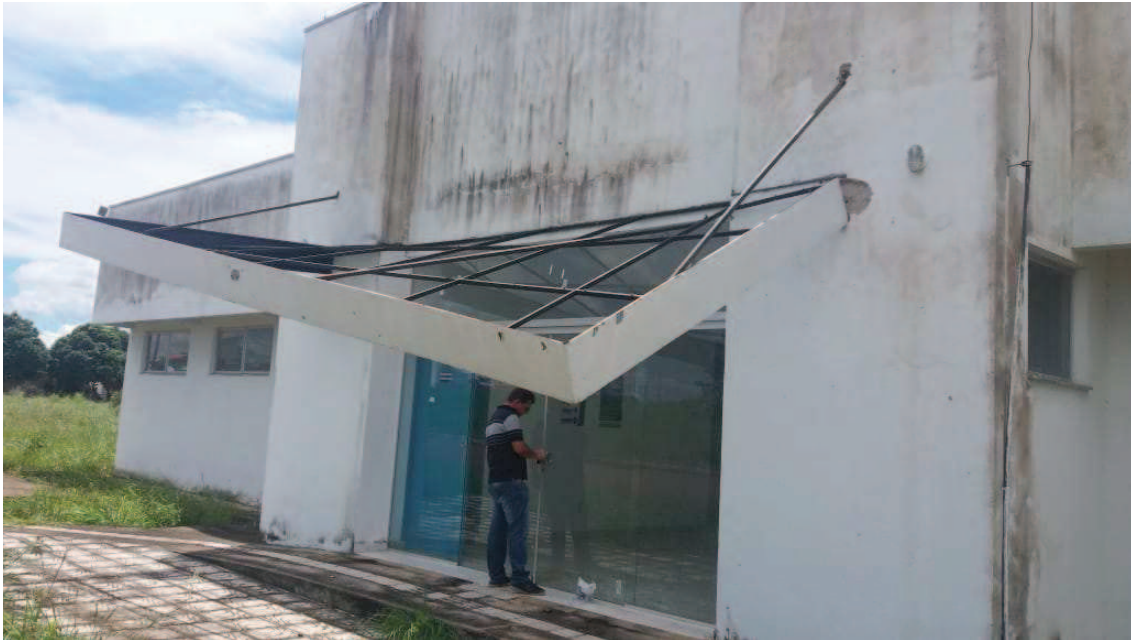
Imagem 05

Fachada com pintura irregular e danificada, estrutura metálica em colapso.

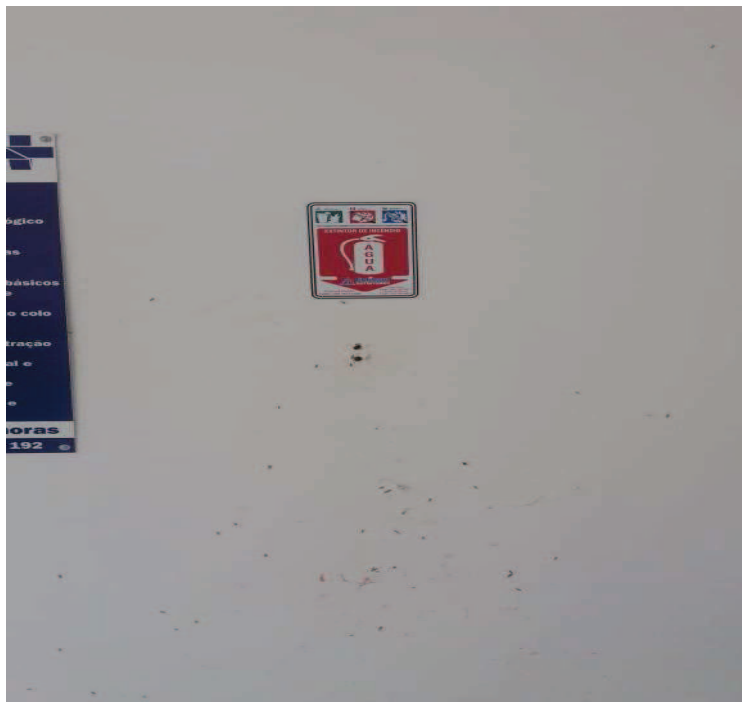
Imagem 06

Elemento de prevenção e combate a incêndio inexistente.

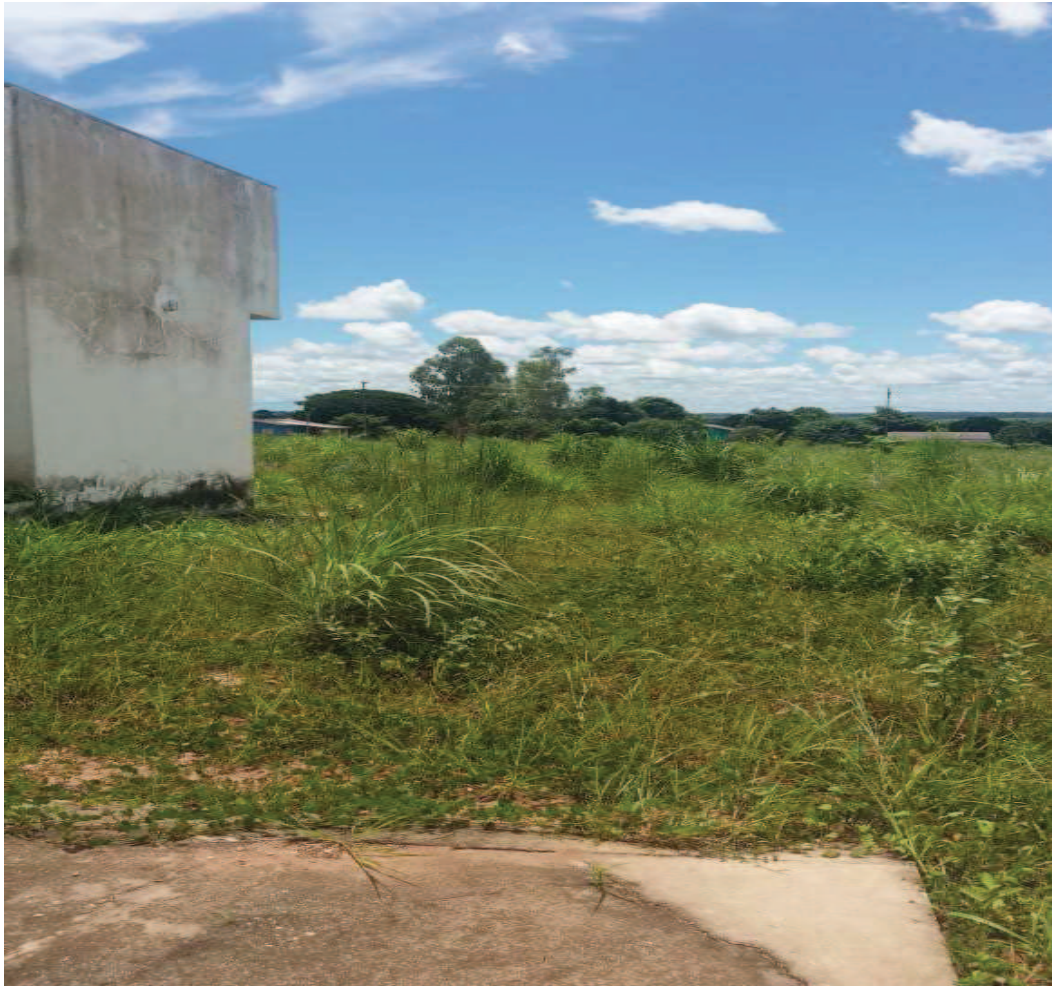
Imagem 07

Calçada n concluída, limpeza não concluída.

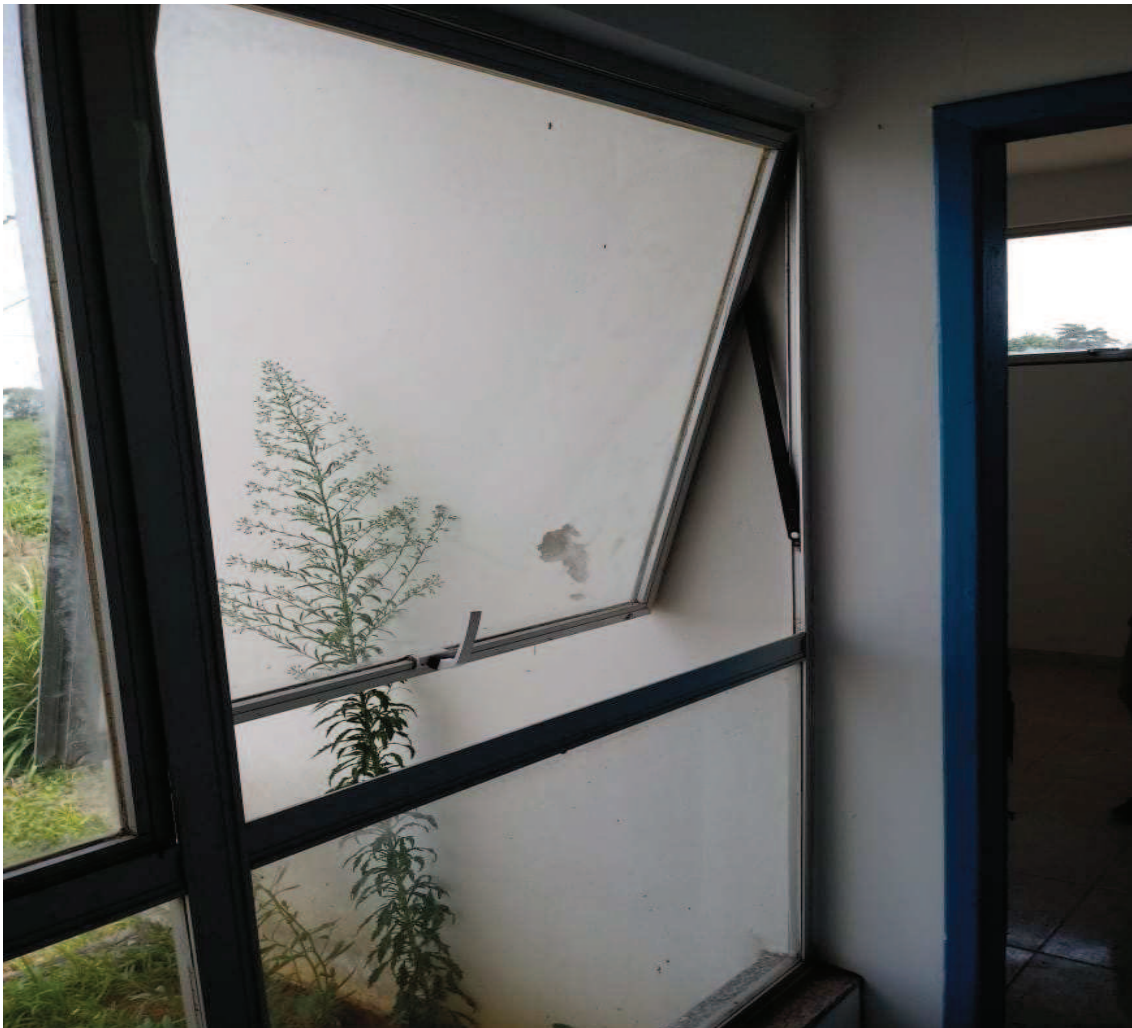
Imagem 08

- IV. O revestimento cerâmico não atende aos itens 5.11.2, 5.11.3, 5.11.4, 5.11.5, 5.11.6, 5.11.7 e 6 da NBR 13753/1996
- V. As esquadrias não tem funcionalidade satisfatória. A execução das esquadrias não atende as normas vigentes, algumas das esquadrias têm suas funções

prejudicadas por má implantação dos batentes, execução da alvenaria ou pela irregularidade do revestimento cerâmico.

Esquadria J3, com funcionalidade prejudicada devido a má execução da alvenaria de vedação.

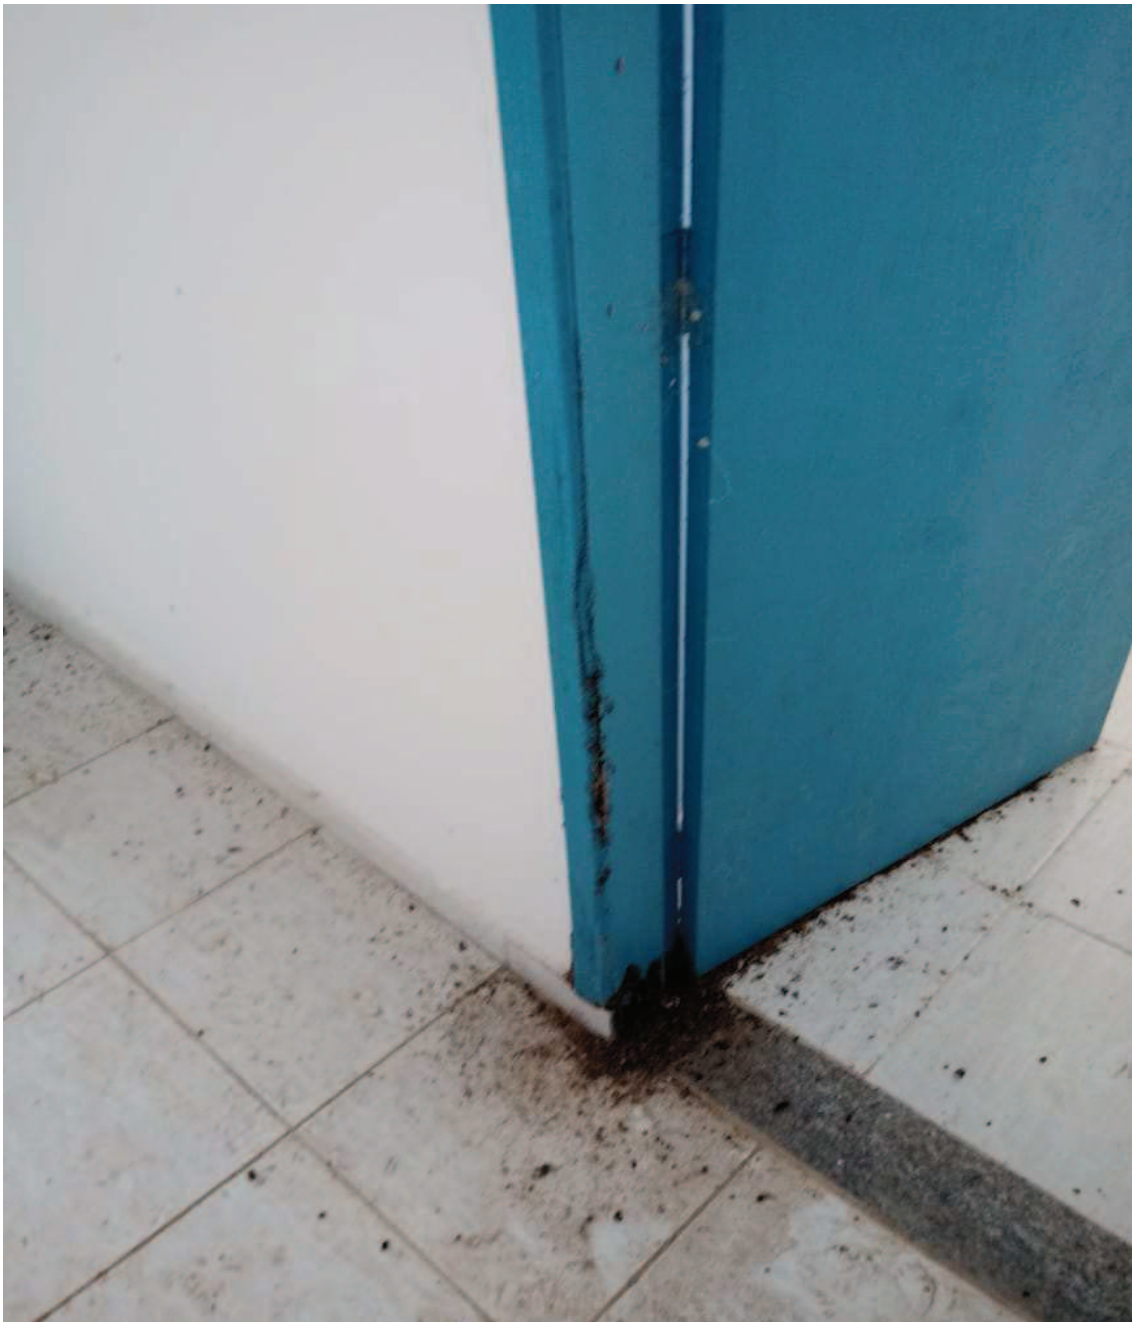
Imagem 08

Esquadria P01, Deteriorada.
